RELATÓRIO FOTOGRÁFICO

EE PROFA HELENA DE CAMPOS CAMARGO

15/10/2020

OBRAS CISE

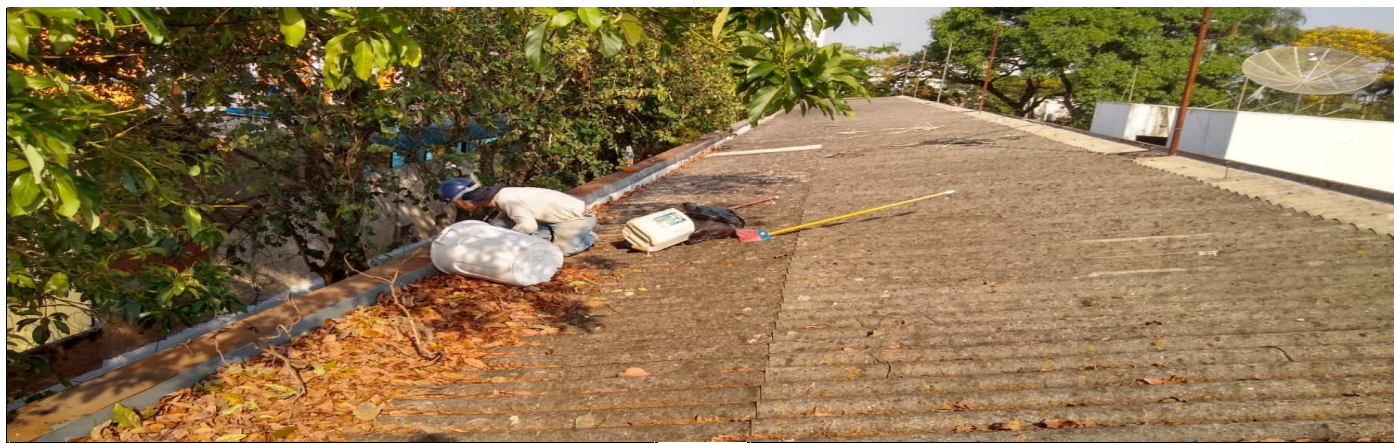
Limpeza das calhas

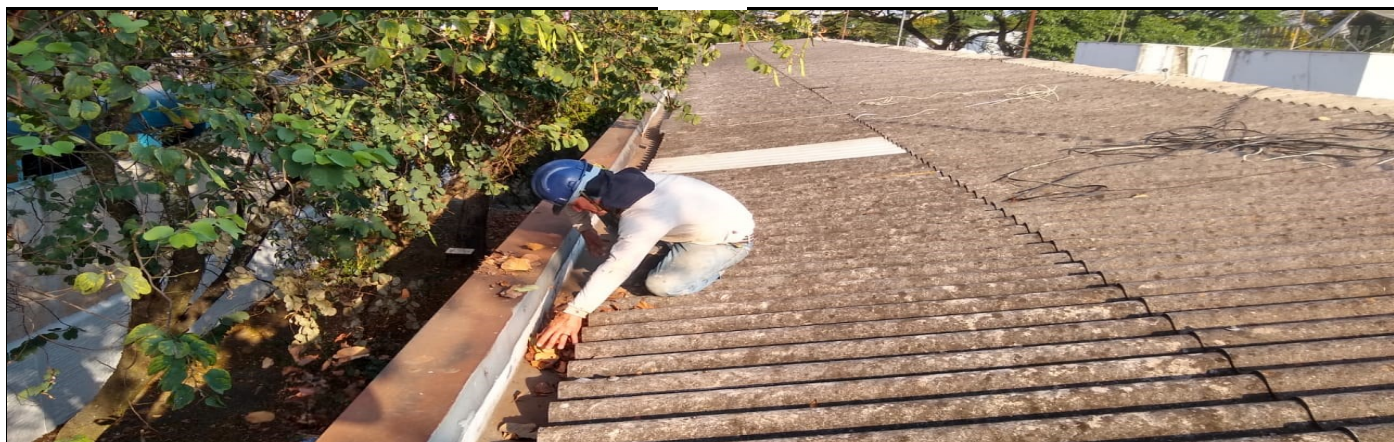
Limpeza das calhas

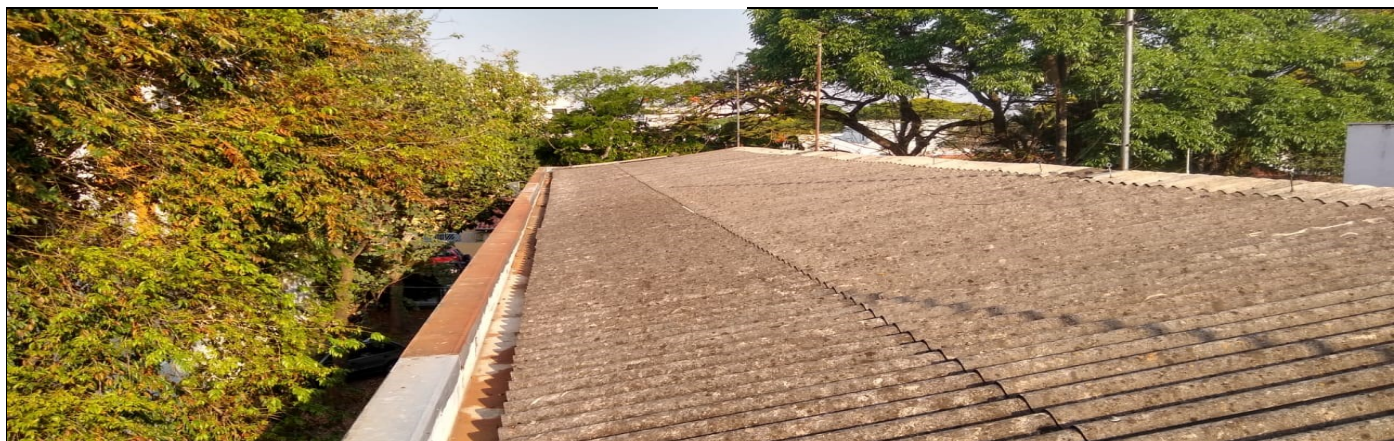
Limpeza das calhas

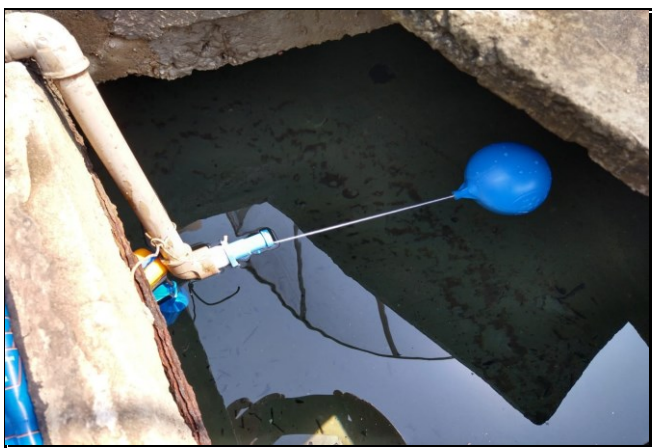
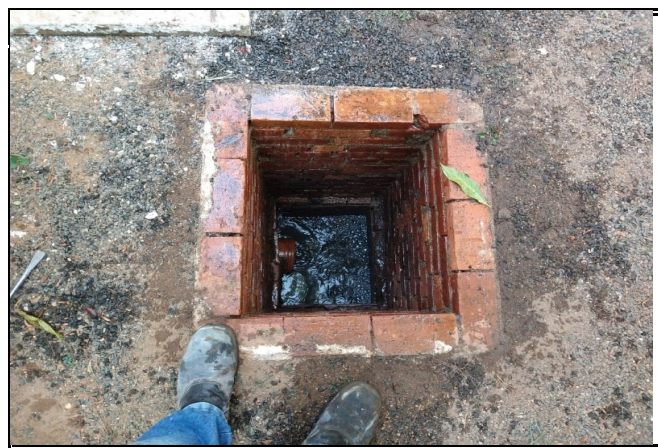
Troca da boia da caixa d'água e limpeza de ramais de esgoto

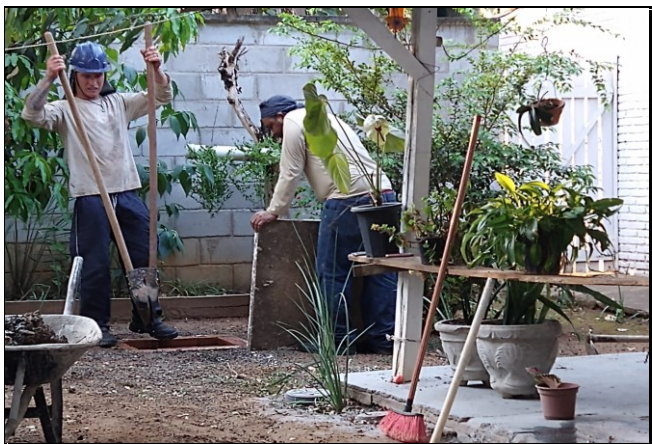
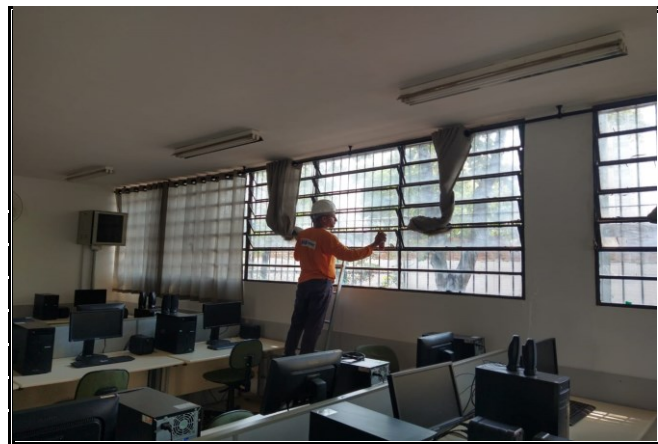
Limpeza de ramais de esgoto e lubrificação das esquadrias

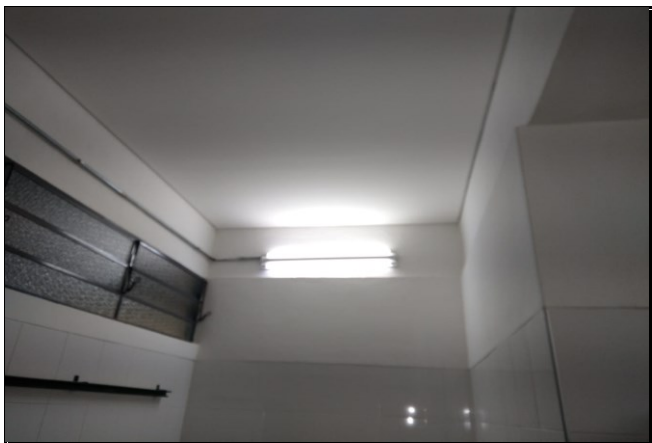
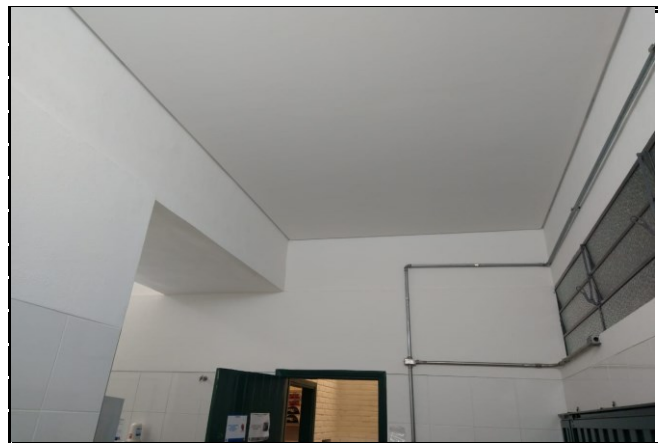
Troca do forro da cozinha

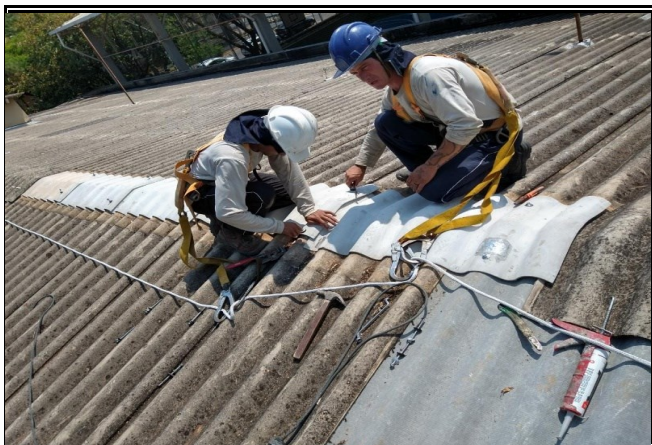
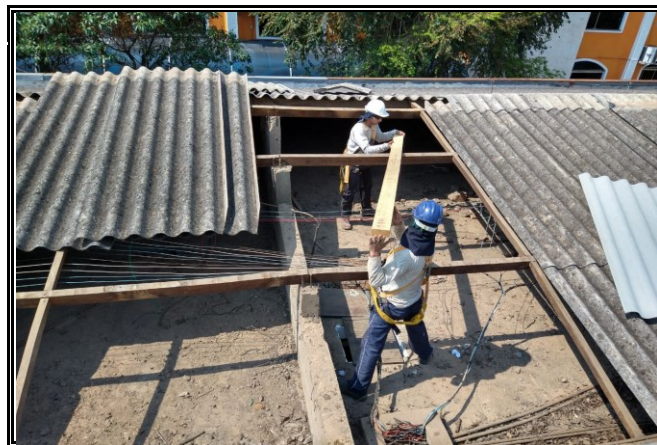
Troca de telhas e cumeeiras

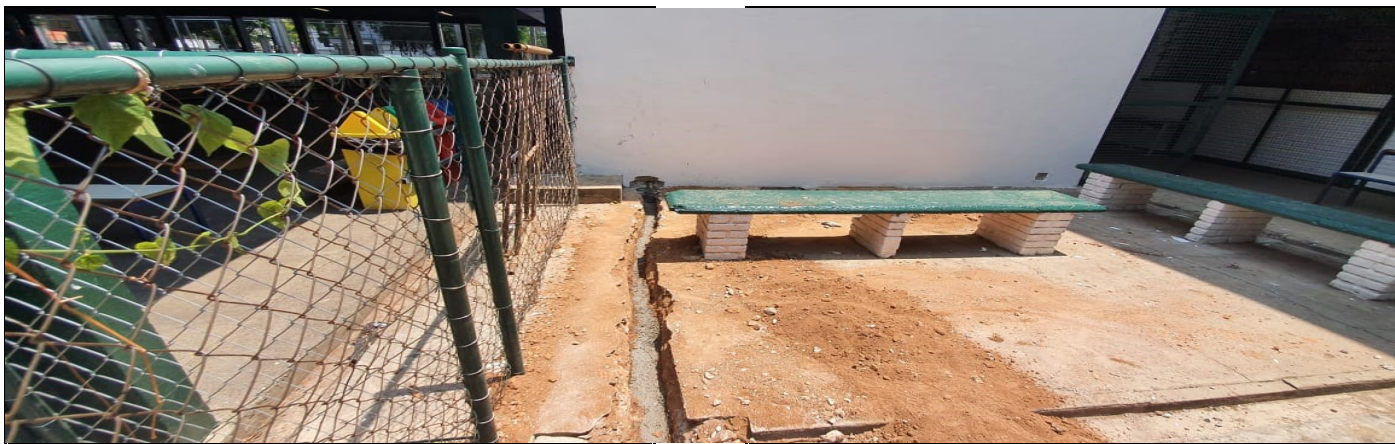
Nova entrada de água da escola

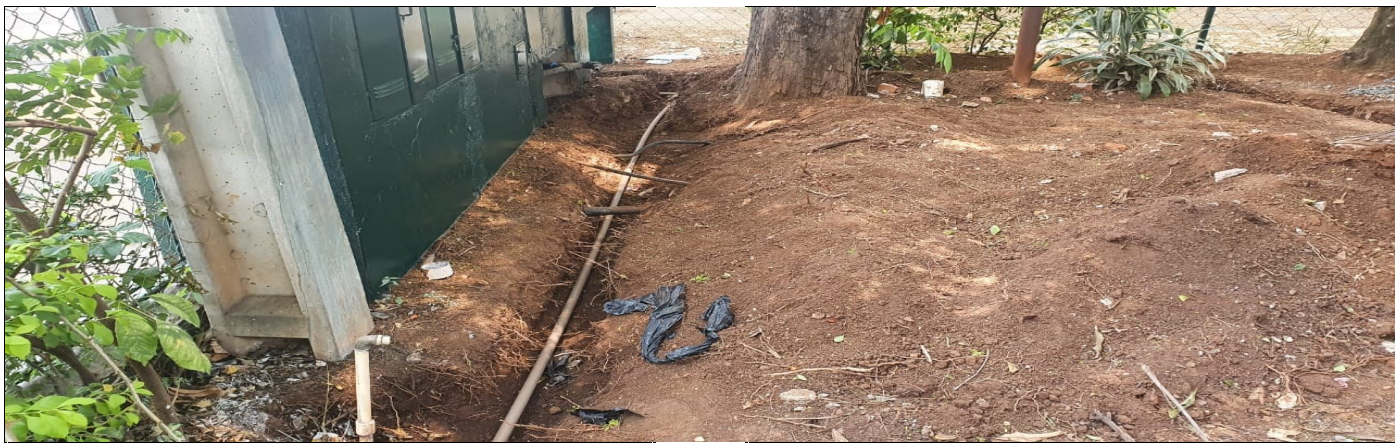
Nova entrada de água da escola

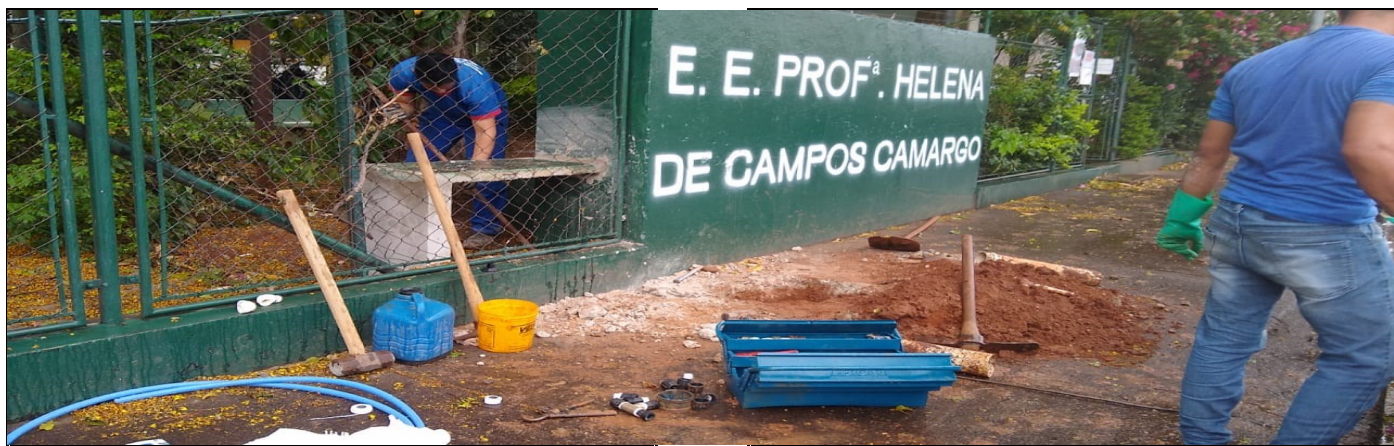
Troca do cavalete de entrada de água da escola pelo SAAE

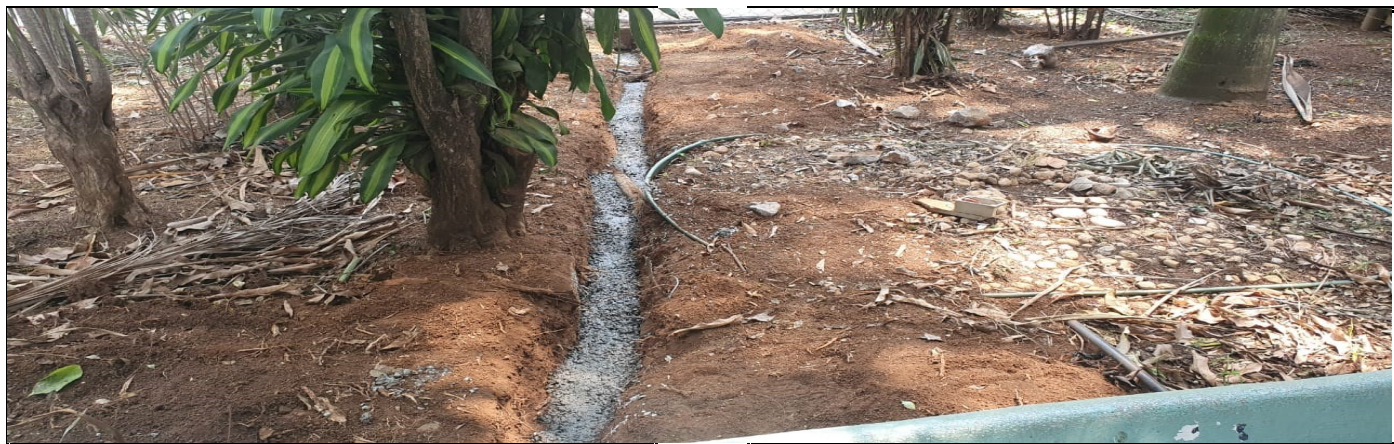
Nova entrada de água da escola

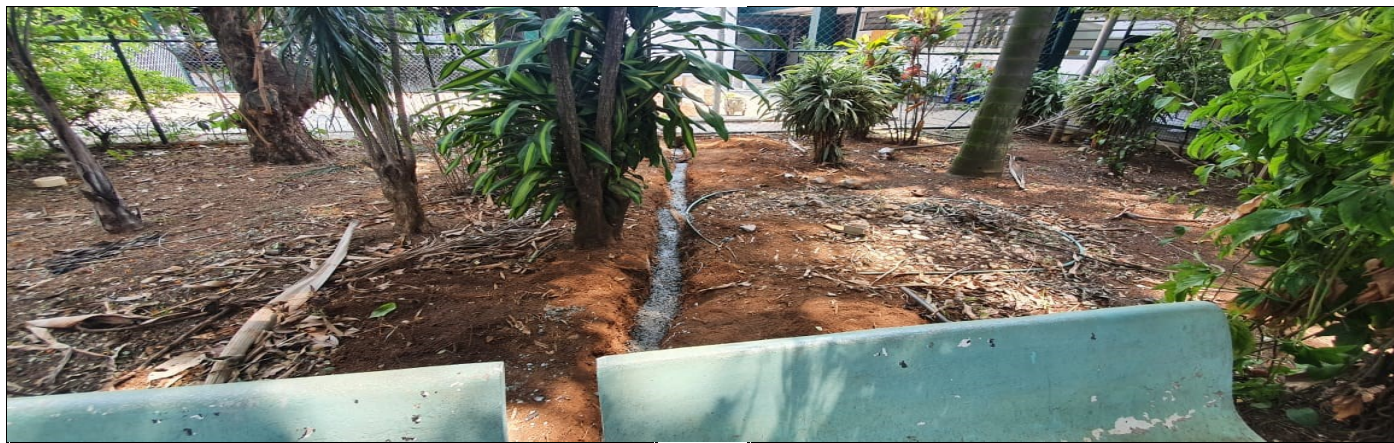
Nova entrada de água da escola
